## 症例 6：破折片ファイル除去のケース

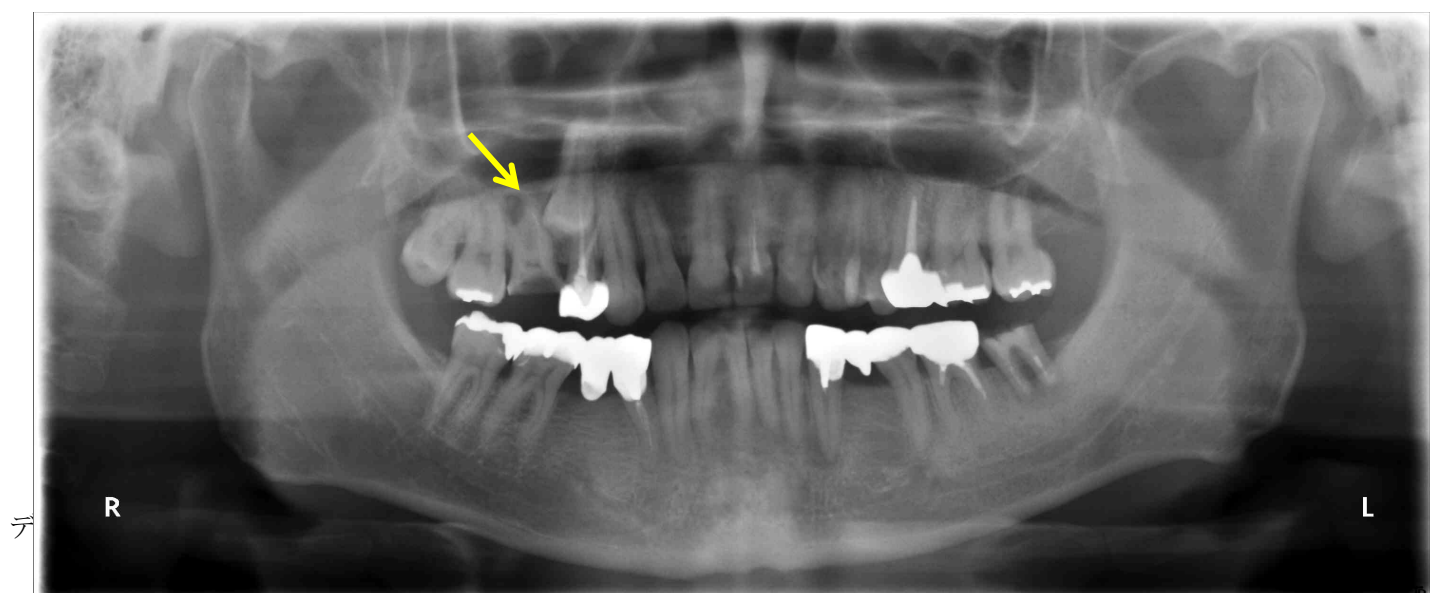
初診時パノラマレントゲン 右上第一大臼歯の頬側近心根に破折片ファイルらしきものがある

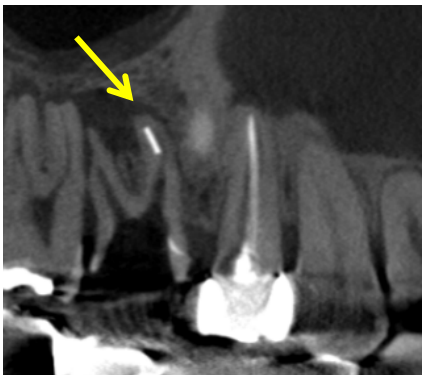
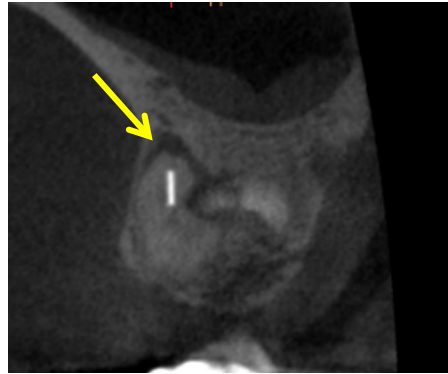
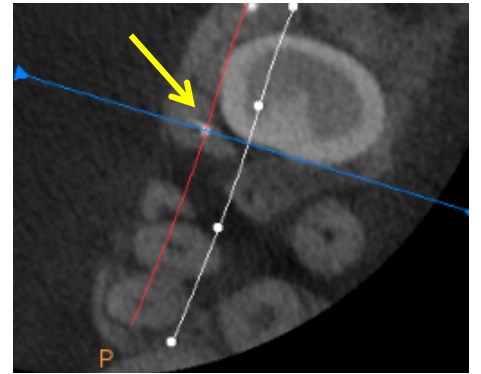
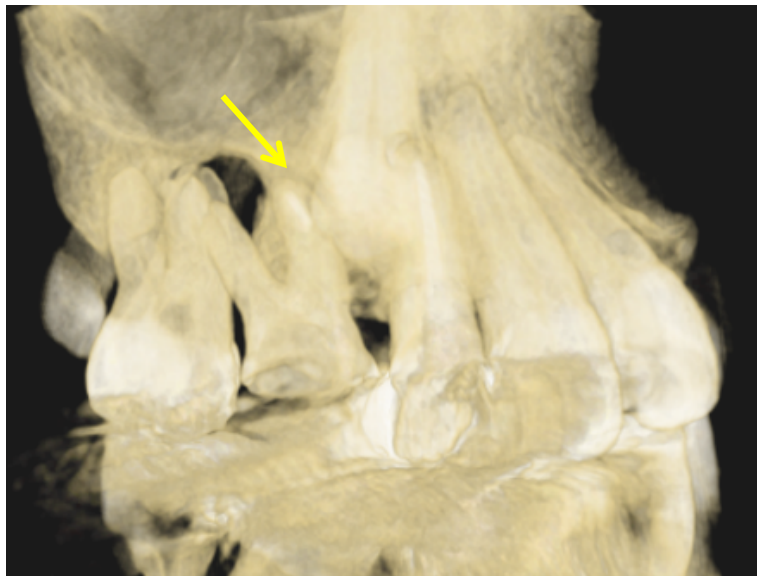
CT 撮影でさらに診断、破折片ファイルがはっきり見える

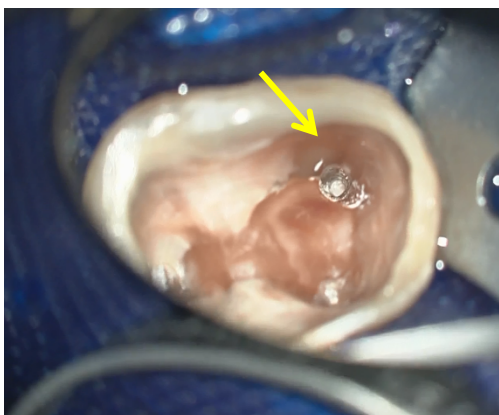
根管の入り口から破折片ファイルは見えない

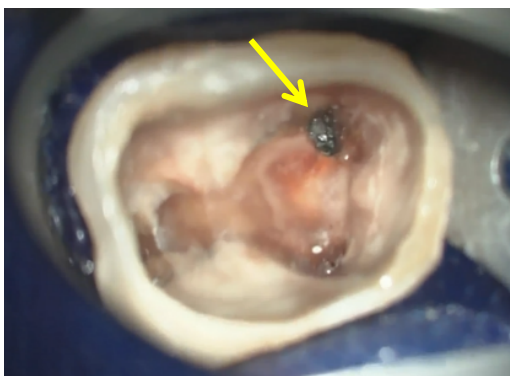
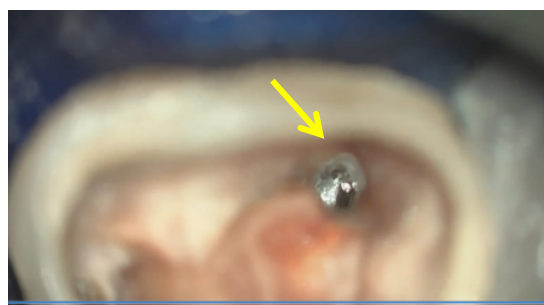
破折片ファイルを発見。
