症例 2 : 上顎はマグネット付総義歯、下顎はインプラント、クラウンブリッジのケース

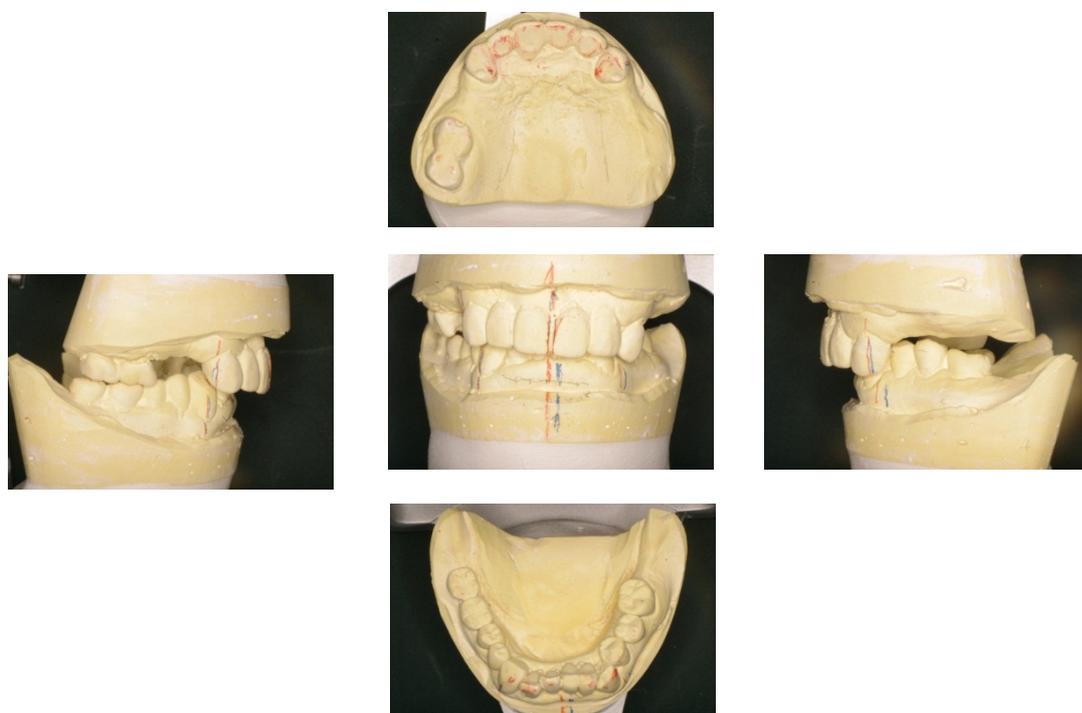
本来の顎の位置から前方へ2mm、右側へ2mmずれている

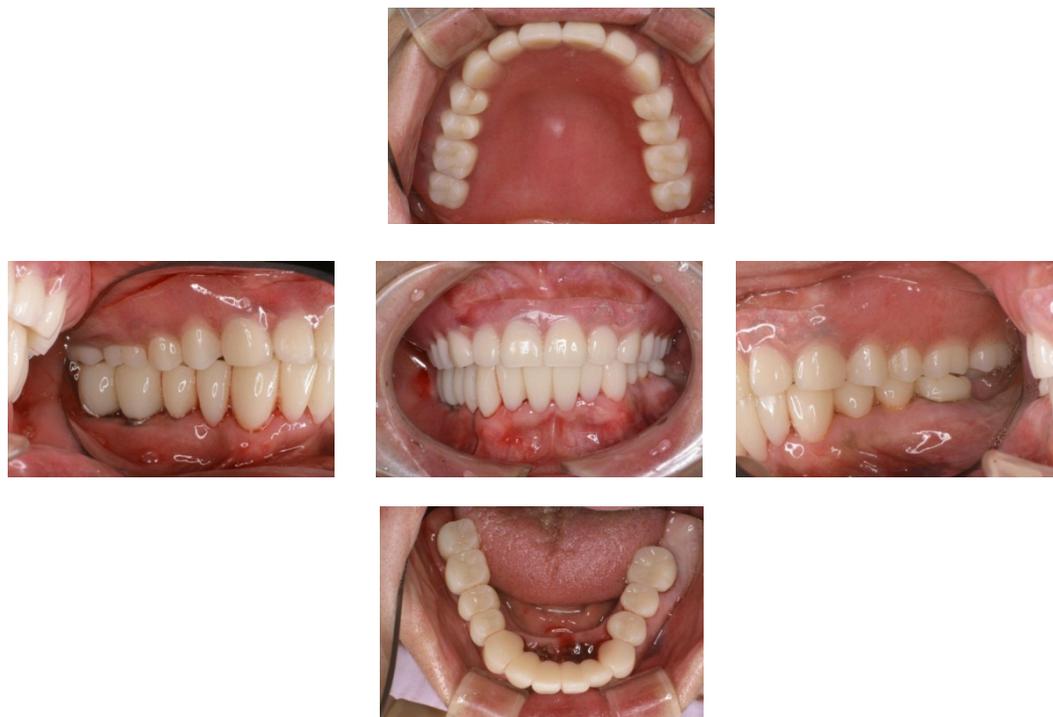
仮歯と仮義歯の装着

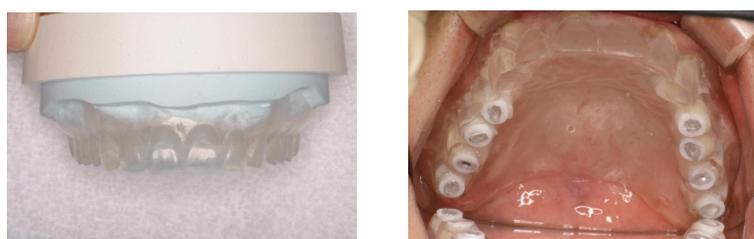
上顎はインプラント診査のため、CT撮影用ステント製作

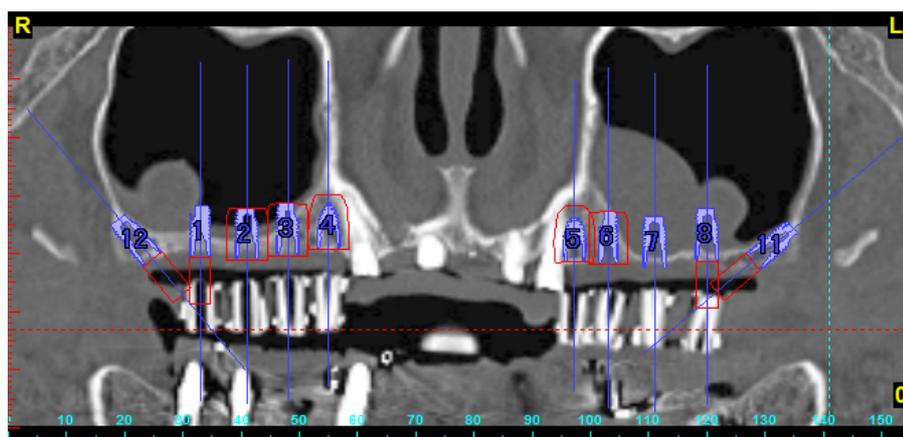
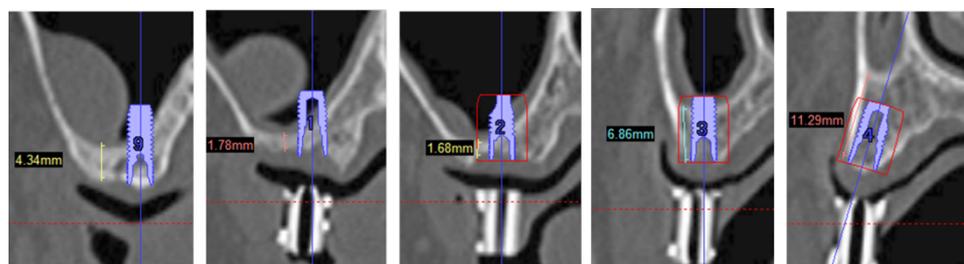
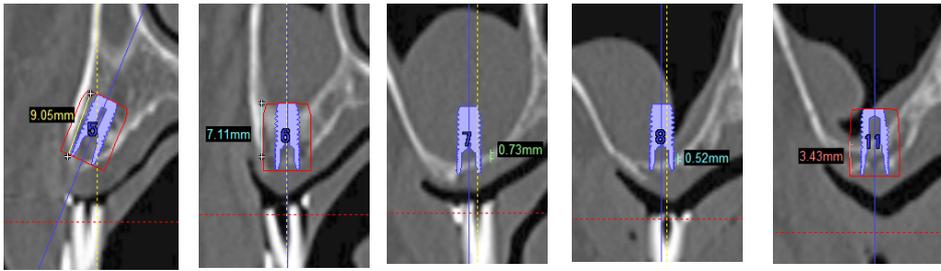
CT撮影と解析の結果、上顎はリスクからインプラント埋入しないことに決定

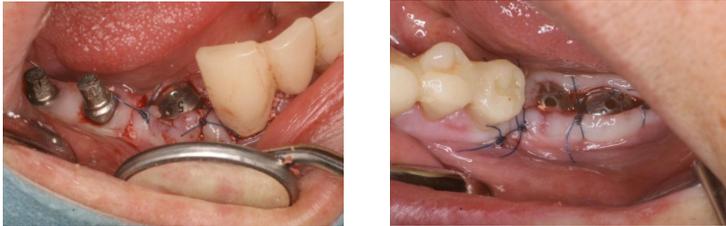
下顎はインプラント埋入

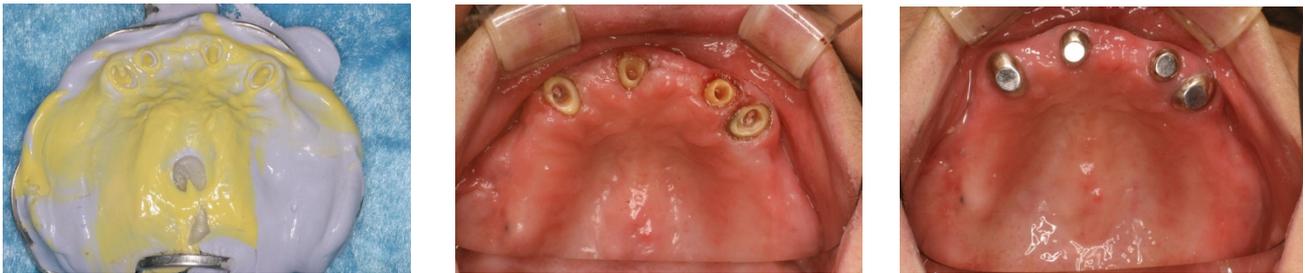
マグネット用の根面キャップ製作

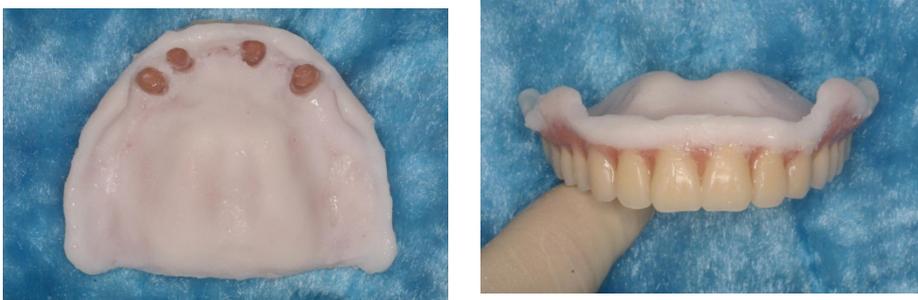
義歯の粘膜面調整

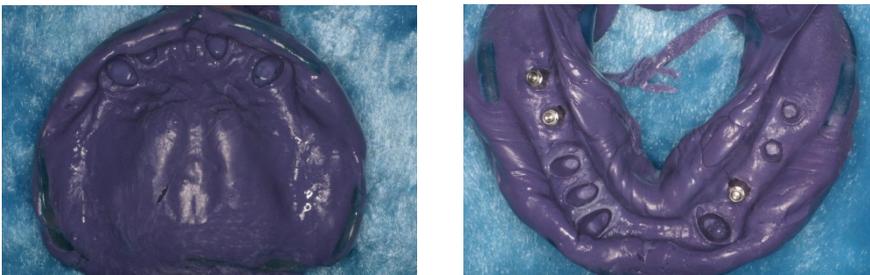
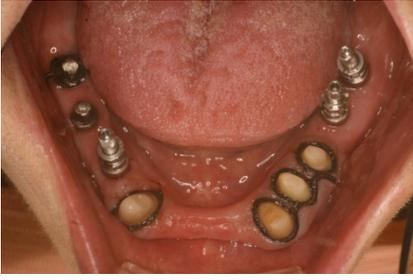
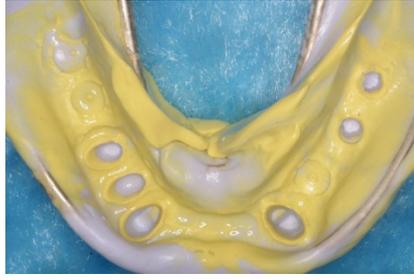
最終型取り

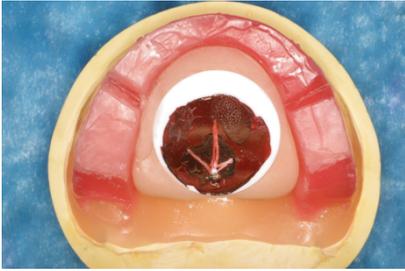
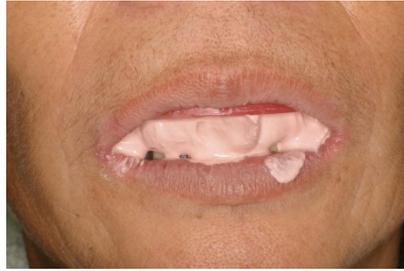
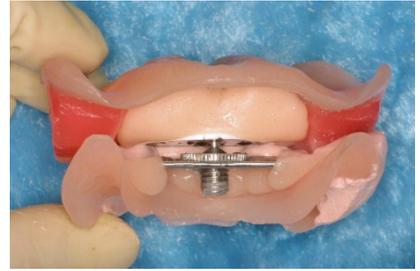
顎の運動の記録

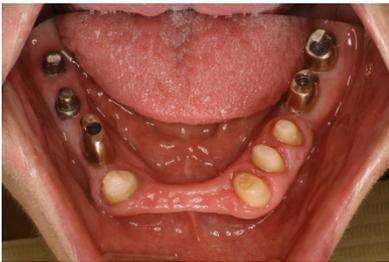
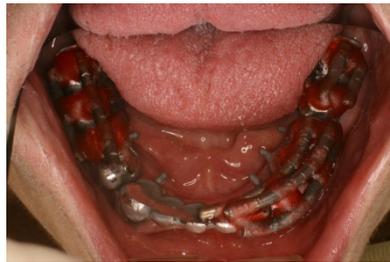
試適

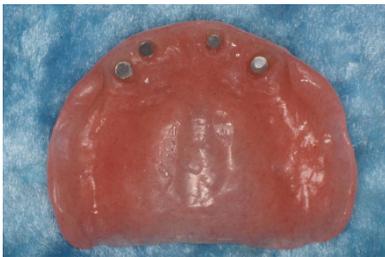
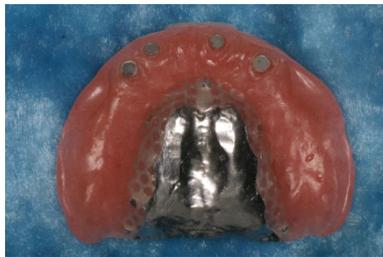
マグネットを義歯へ接着、金属床へ置き換え

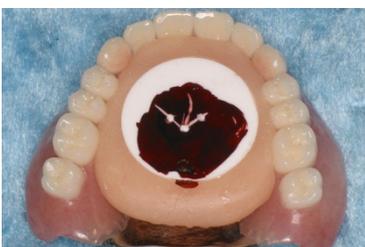
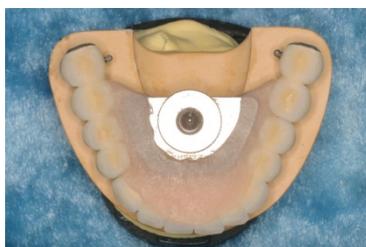
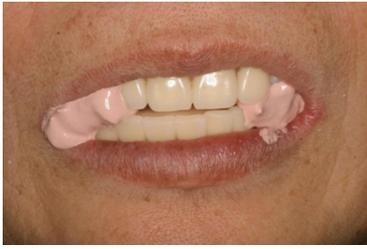
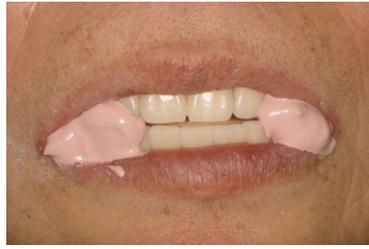
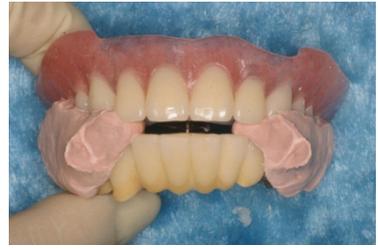
さらに綿密な顎の運動の記録

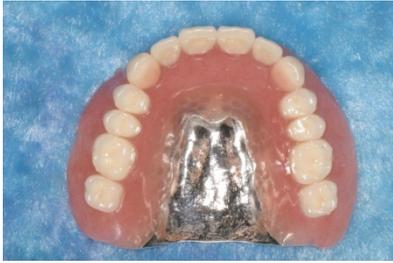
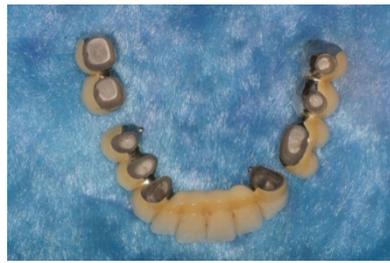
完成
