#### 症例 8:

MTA を用いて、歯の根に開いている穴を修復(パーフォレーションリペア)して歯を保存したケース

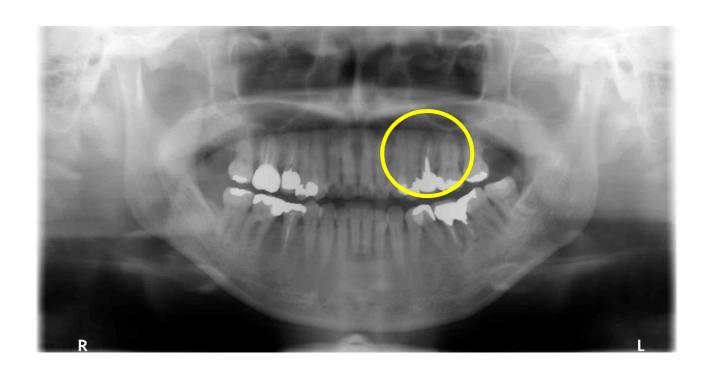
## 初診時パノラマエックス線

左上5番目の小臼歯の根の先端に病巣 (レントゲンでは黒い影) が確認できます。

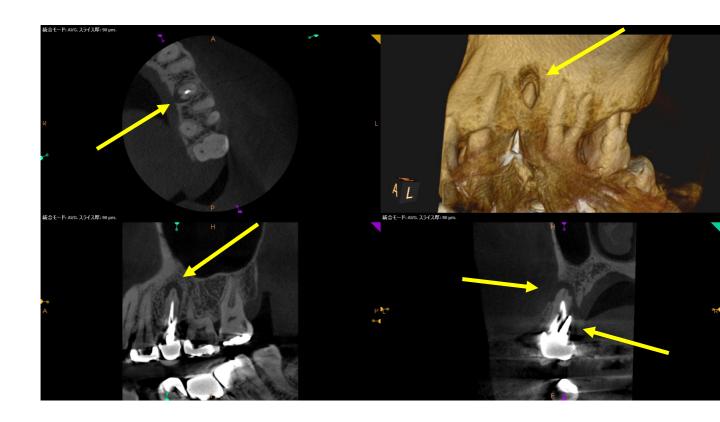
明らかに、左上 5 番目の小臼歯の根尖部の骨は吸収し、頬っぺた側の骨の壁は無くなっています。

急性化して膿が溜まると、頬っぺた側の歯の根元の歯肉が腫れてくる原因はこのためです。

また金属の土台の芯 (ポスト) が 2 本あり、一つは舌側の歯根を貫通して飛び出ています。 歯根に穴が開いている状態で、舌側の周囲の骨の壁も吸収して無くなっています。

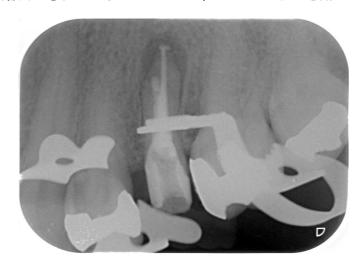
根管内がきれいになったところで、MTAシーラーを用いて封鎖します。

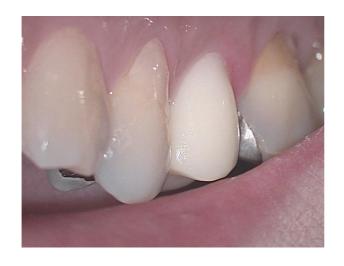
仮歯が入りました。

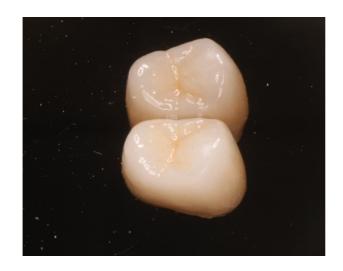
その後、歯の型を取り、技工士さんがセラミッククラウンを作成します。

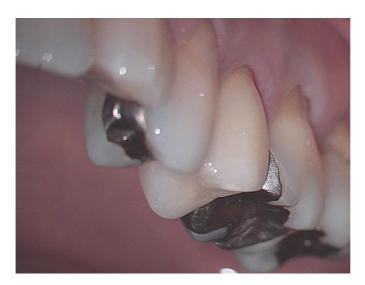
お口の中にセラミッククラウンが入りました。

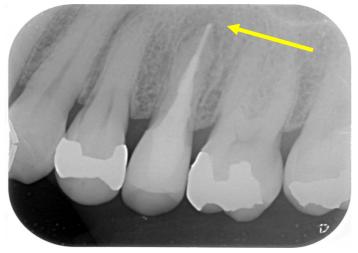
半年後の経過です。 根尖部の病巣も無くなりました。

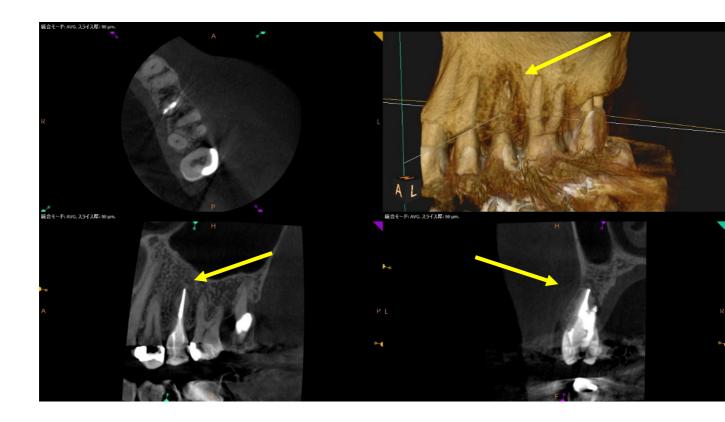
# CT 撮影で詳細な確認です。

根尖部の頬っぺた側の骨の壁も回復しました。
